# RÉFLEXIONS

Numéro 25 – Février 2002

SUR LA SÉCURITÉ DES TRANSPORTS

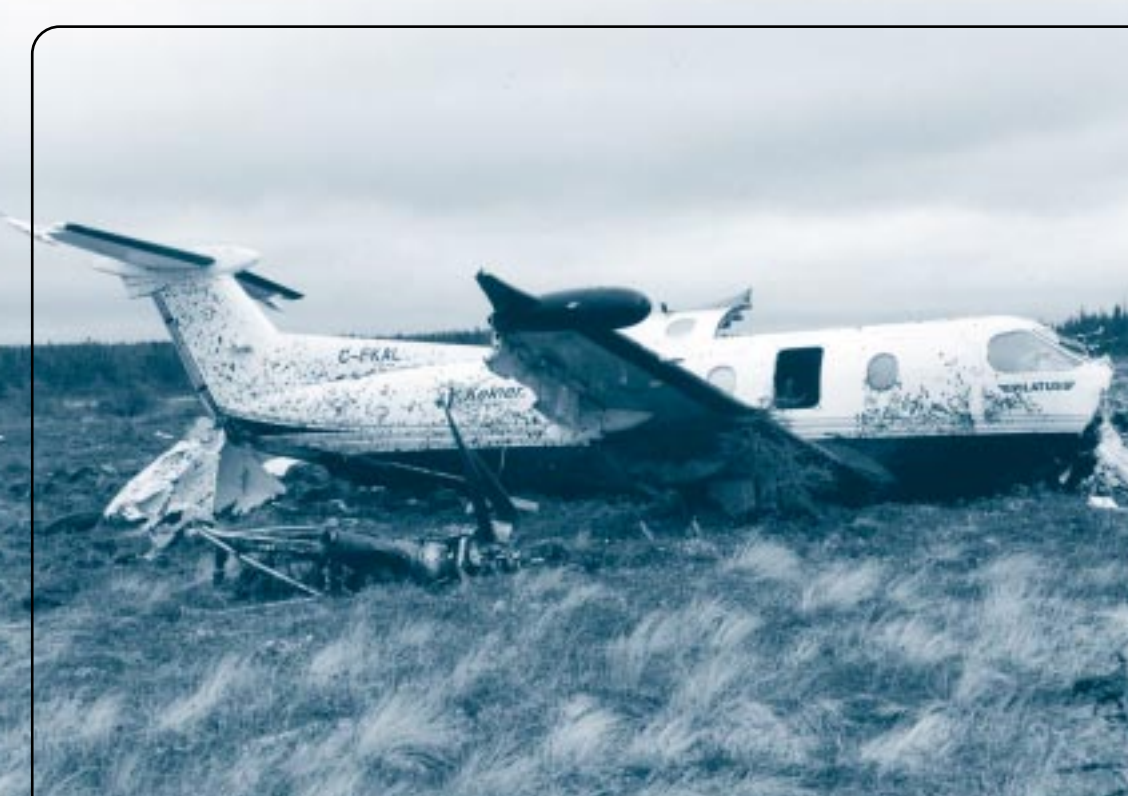
**En réponse à des recommandations du BST et par suite du présent accident mettant en cause un Pilatus PC-12, Transports Canada a apporté plusieurs changements qui auront des répercussions sur les vols en IFR effectués par un seul pilote.**

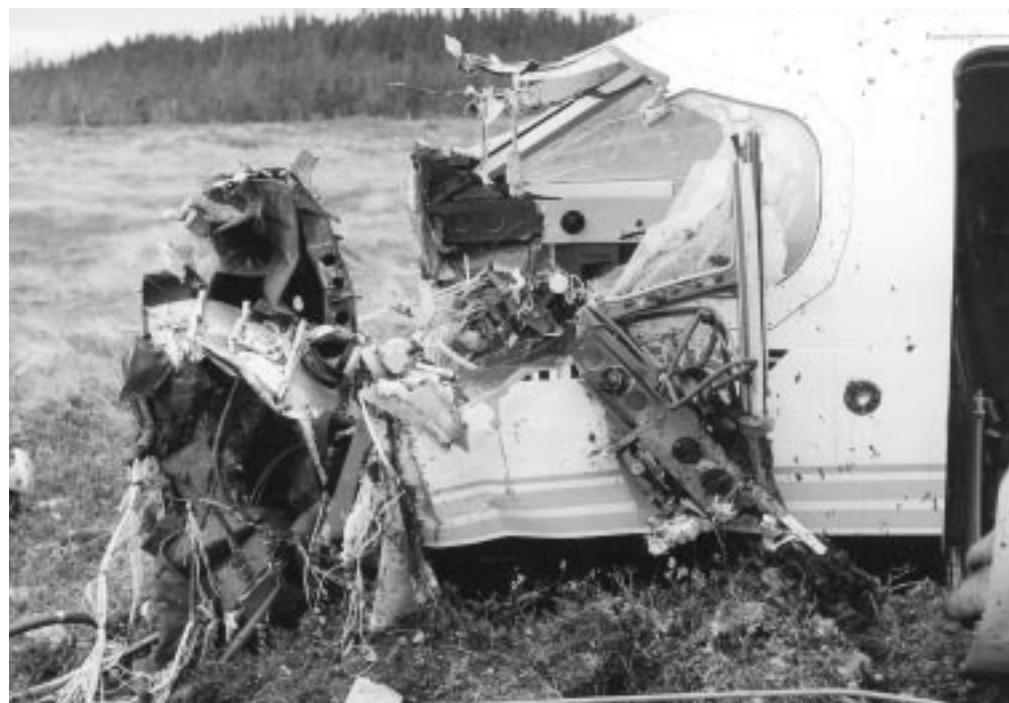
**Le pilote du PC-12 pensait que les indications du manomètre de pression d'huile étaient fausses et n'a pas atterri le plus vite possible.**

## Transports Canada a demandé aux exploitants de PC-12 de poser un détecteur de limaille utilisable dans tous les régimes de vol.

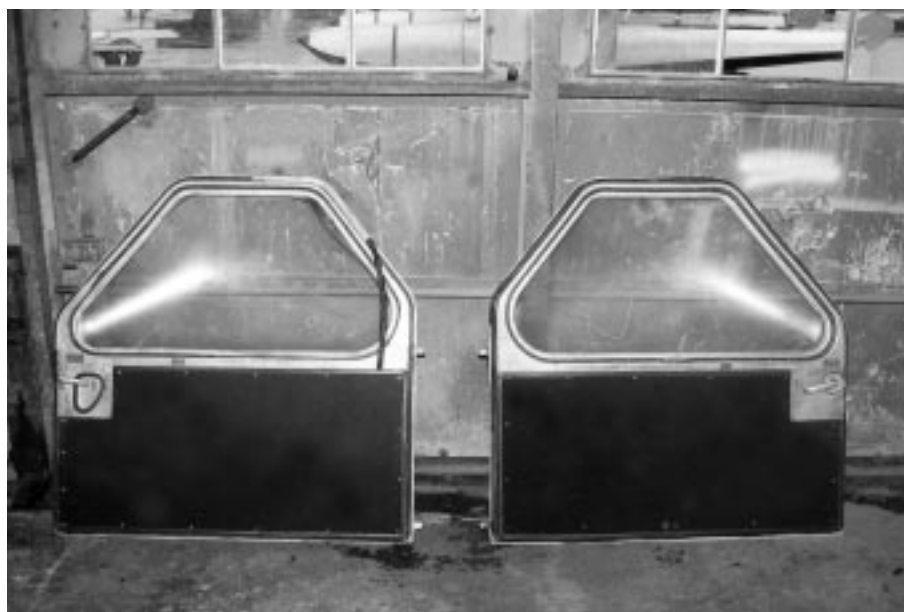
**Le pilote et les quatre passagers n'ont pas réussi à évacuer l'appareil et se sont noyés; pourtant les portes étaient utilisables et on pouvait les ouvrir sans problème.**

**Il leur a probablement été plus difficile de localiser et d'utiliser les poignées de porte.**

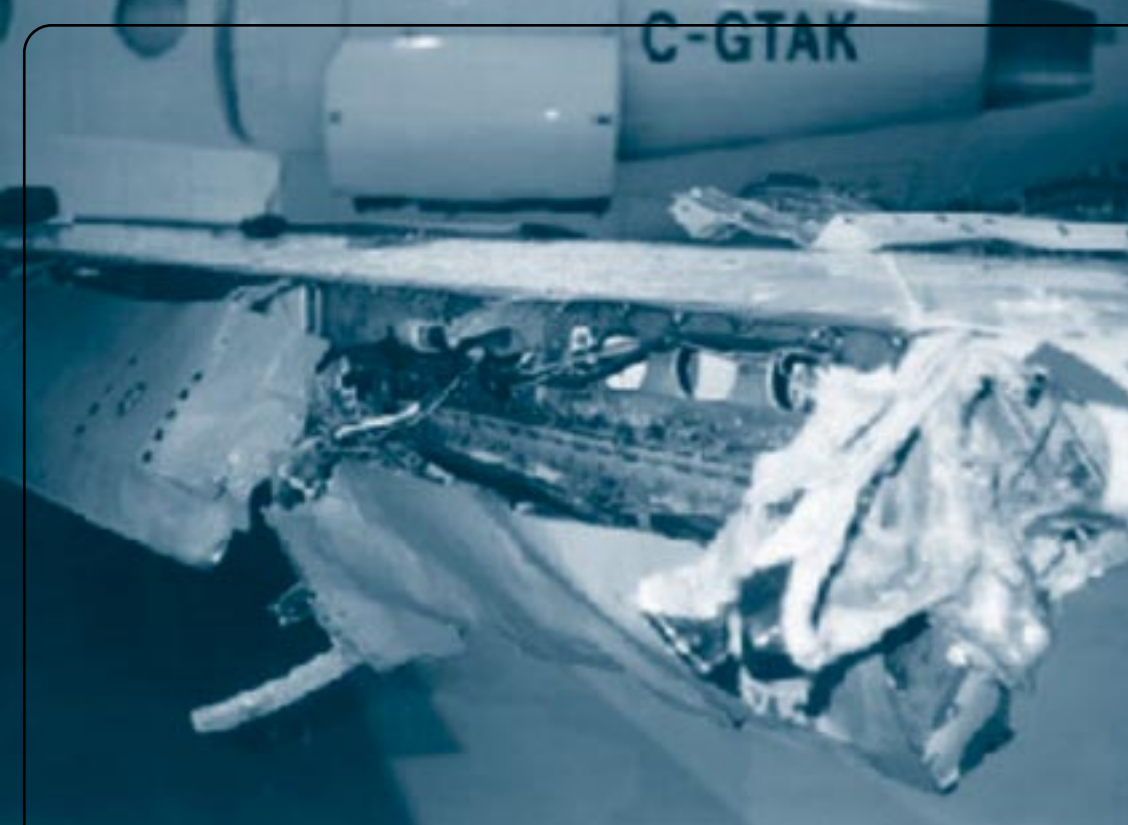
L'aile gauche du Falcon a été lourdement endommagée après que l'appareil a percuté des arbres.

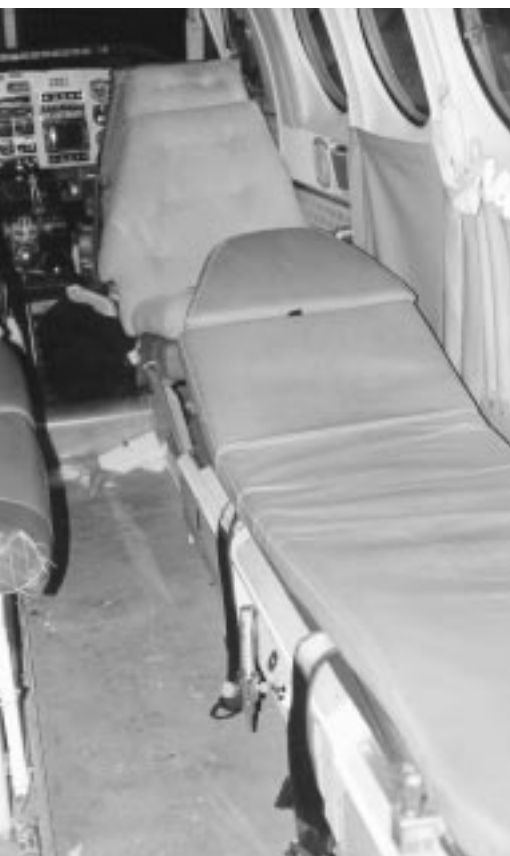
**Les harnais de la civière à bord du vol MEDEVAC n'avaient pas été attachés, et le patient a été éjecté de la civière lors de l'impact avec le sol.**

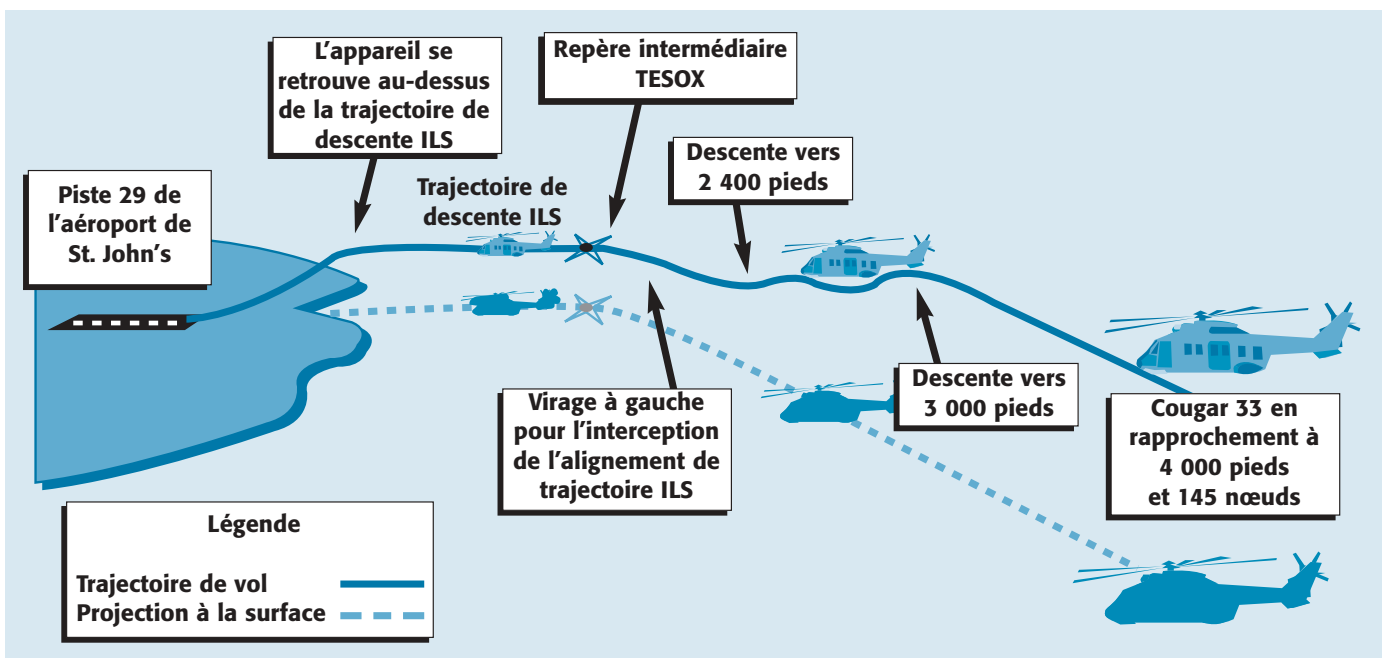
**Pour diverses raisons, cet hélicoptère s'est retrouvé au-dessus de la trajectoire de descente, ce qui a obligé l'équipage à ralentir l'appareil pour revenir au profil d'approche voulu.**

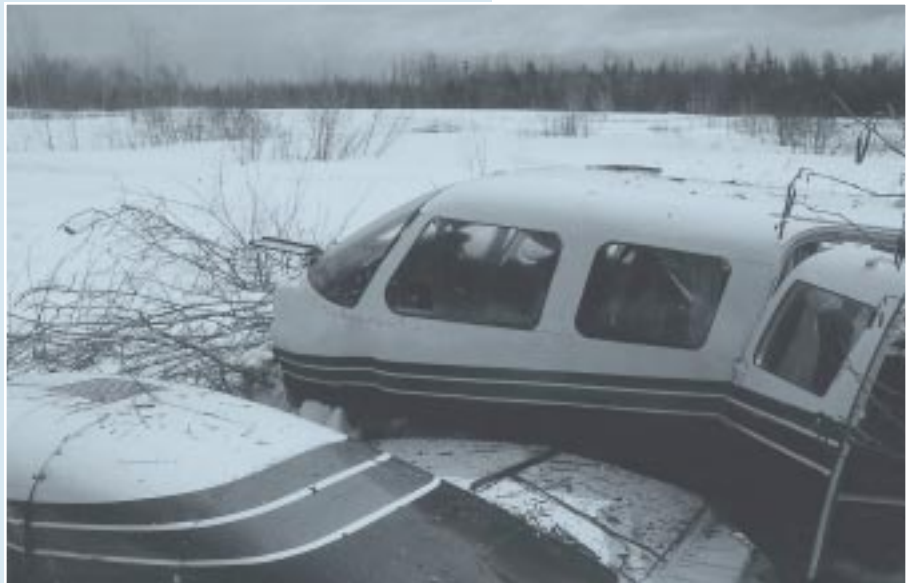
**Ce Piper Seneca s'est écrasé lors de la deuxième approche interrompue.**
